## Artenschutzrechtlicher Fachbeitrag:

Gelände der ehemaligen Eisengießerei in Britz

**Stand:** Januar 2021

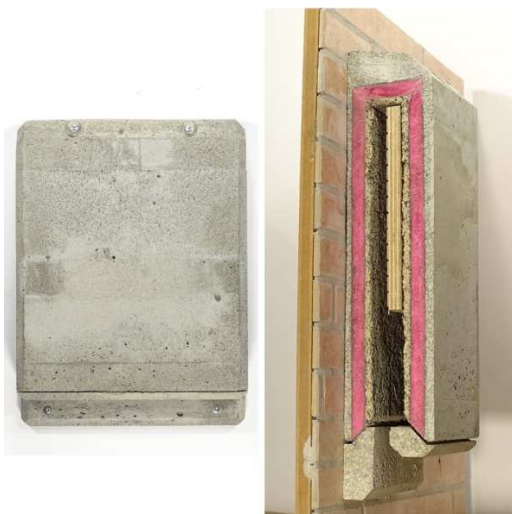
#### Fledermaus Fassaden Ganzjahresquartier 2-teilig FFGJ

- Ganzjahreskasten ist zu allen Seiten wärmebrückenfrei mit Schaumstoff isoliert.
- Der Innenraum ist durch eine Holzplatte in einen 2,5 und einen 1,5 cm tiefen Raum unterteilt.
- Im Sommer ist ein tiefer Hangraum für die Tiere optimal, im Winter ist jedoch der Kontakt von Brust und Rücken der Tiere zur Wandung sehr wichtig, damit Konvektionswinde nicht zu einer Austrocknung der kleinen Körper führen können. Daher ist der obere Bereich des Kastens nur 1,5 cm tief. Die Holzplatte ist nach außen hin angebracht und dämmt zusätzlich.
- Der heruntergezogene Anflug erlaubt einen einfachen Zugang zum Kasten.
- Selbstreinigend: Kot und Harn der Tiere nach außen abgeleitet werden.
- Überstreichen mit Wandfarbe ist möglich

Es sind vor den Umbaumaßnahmen 12 Fledermaus-Fassaden- Ganzjahreskästen 2-teilig (Modell FFGJ, Fa. Hasselfeldt Artenschutz) an geeigneten Gebäuden im Umfeld anzubringen. Die Kästen sind auf die Gebäude C und D zu verteilen. Nach dem Um- und Ausbau sind am betreffenden Gebäude B noch 4 weitere Kästen des o.g. Modells an unterschiedlichen Fassadenseiten anzubringen. Für die Anbringung der Kästen sind dunkle Gebäudebereiche in ca. 4 m Höhe ohne Außenbeleuchtung zu wählen!

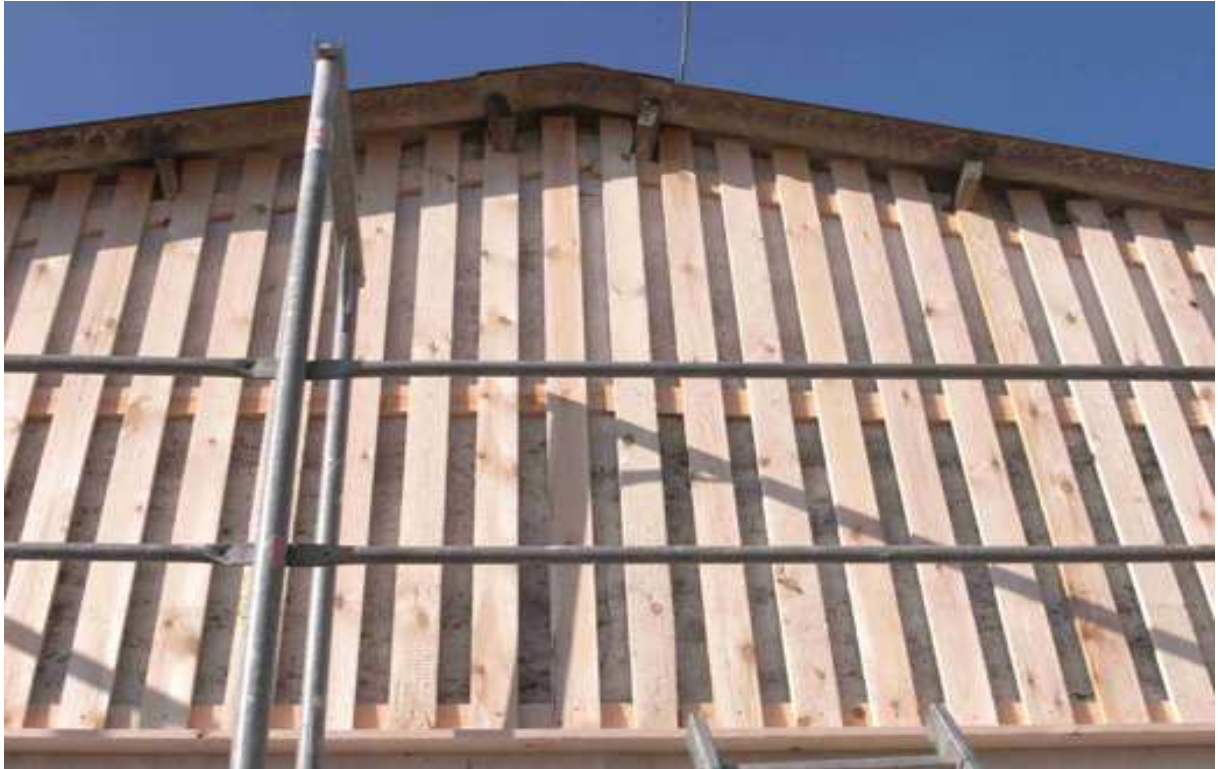
Abb. 1: Hinter den Holzlatten bleibt ein Hohlraum, in dem sich die Fledermäuse verstecken können. Die Holzlatten sind ungehobelt – sehr gute Bedingungen für Fledermäuse, die sich an den rauen Strukturen gut festkrallen können (Quelle: NABU Kreisverband Rügen).

Am Südostgiebel des umzubauenden Gebäudes B ist ein fachgerecht gezimmerte winddichte Holzverschalung aus unbehandeltem sägerauem Holz, welche den Tieren auf der gesamten Fläche einen **2-2,5 cm !!!** weiten Hohlraum (zwischen Wand und Holzverschalung) bietet, mit mehreren offenen Einflügen von unten anzubringen bzw. zu bauen (Beispiel siehe folgende Abbildungen 1 und 2). Auf ein Insektenschutzgitter (zwischen Fassade u. Verschalung) ist an dieser Holzverschalung möglichst zu verzichten! Bau und Anbringung der Ersatzquartiere sollten durch eine fachkundige Person begleitet werden. Das Spaltmaß von nur 2,5 cm hinter der Holzverkleidung ist entscheidend für die Besiedlung durch Fledermäuse und sollte hier zwingend beachtet werden!

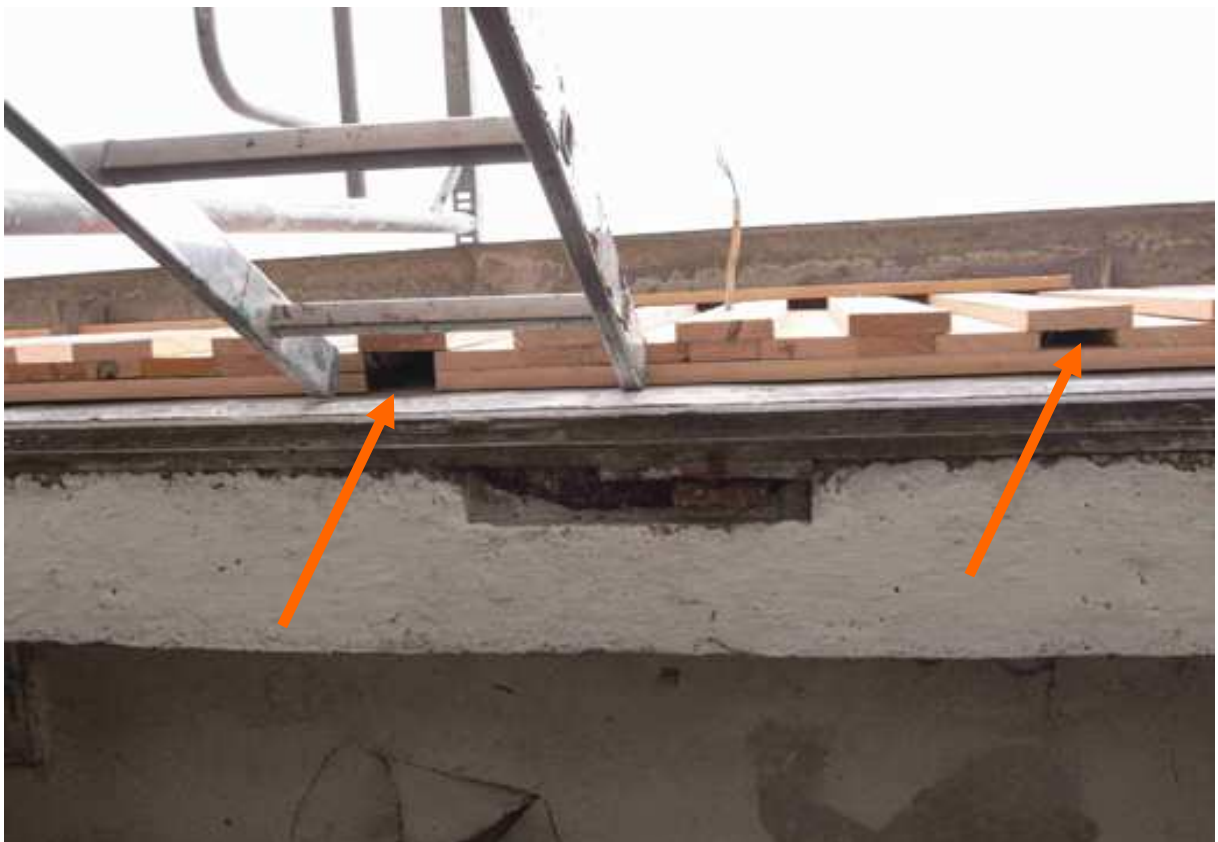
Abb. 2: Am unteren Rand der Holzverschalung werden Schlupflöcher ausgesägt, die den Fledermäusen Zugang zu den Hohlräumen hinter den Holzlatten verschaffen. (Quelle: NABU Kreisverband Rügen).

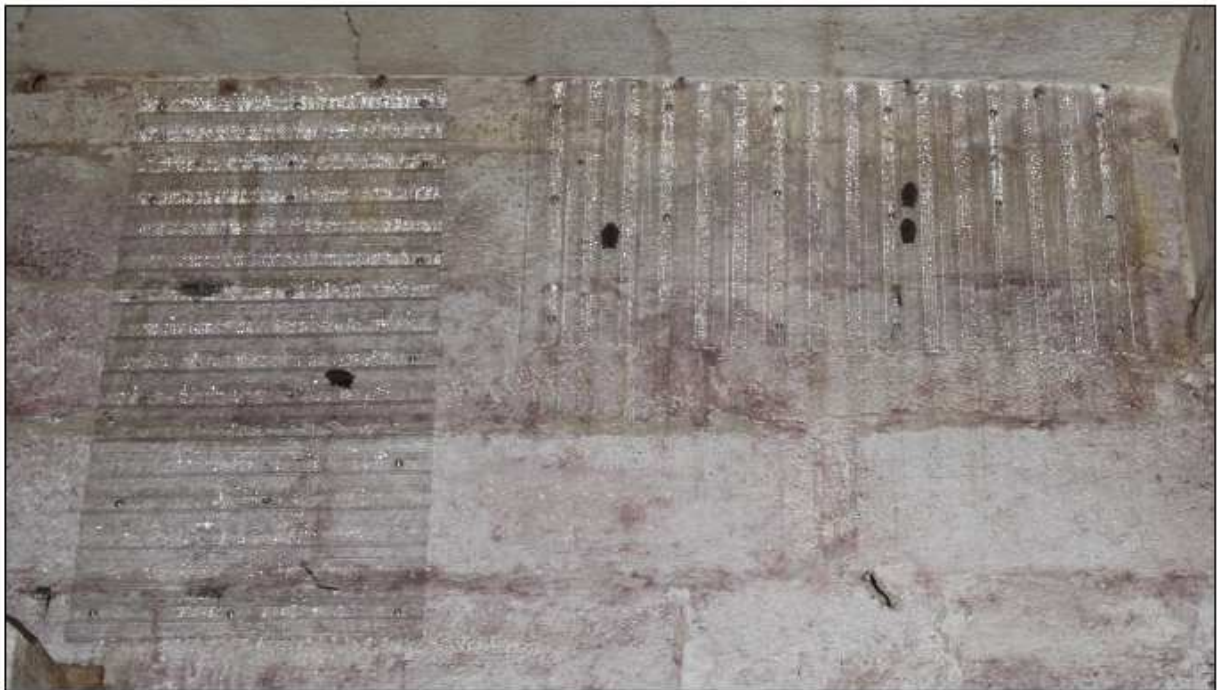
Abb. 3: Beispiel einer horizontal und einer vertikal an die Wand geschraubte Trapezlichtplatte. Die horizontale Trapezlichtplatte wurde an die Decke angeschlagen, um Zugluft in den Spalten der Trapezlichtplatte zu verringern. In der vertikalen Trapezlichtplatte befindet sich eine und in der horizontalen befinden sich drei überwinternde Fledermäuse (Abb. Matthias Götttsche)

- Anbringung von 20 Trapezlichtplatten (einschalig, durchsichtig) aus Polycarbonat mit einem Trapezprofil von 76/18 mm in der Größe 666 x 1265 mm an Seitenwänden und Decken
- Der Einflugbereich ist frei von jeglicher Beleuchtung zu halten. Das sollte schon in der Planung der weiteren zukünftigen Bebauung des Geländes Berücksichtigung finden.

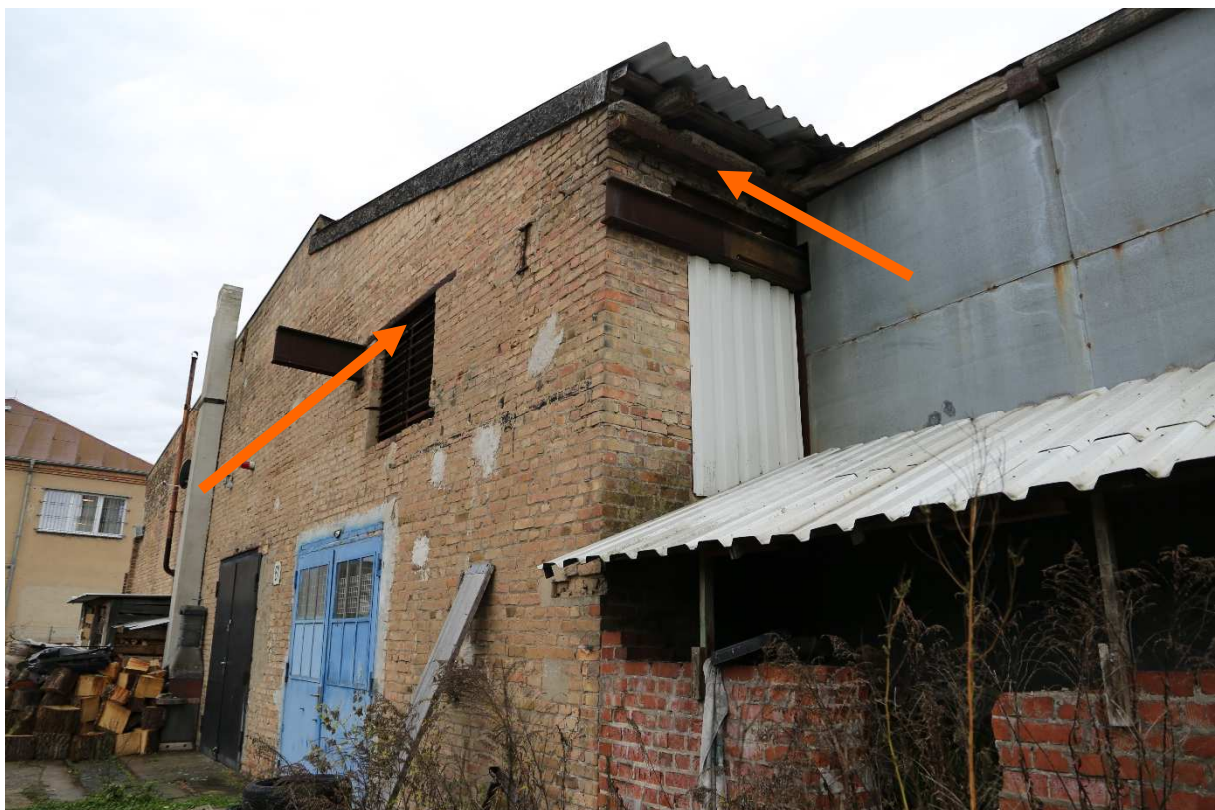
Abb. 5: Schaffung von Einflügen für Rauchschwalben an der Ostseite von Gebäude D.

Am Gebäude D sind zwei große Einflugbereiche für Rauchschwalben von jeweils ca. 100 x 40 cm einzuplanen. Diese sind an der östlichen Gebäudeecke herzustellen und dauerhaft offenzuhalten (siehe Abbildung 5 unten).

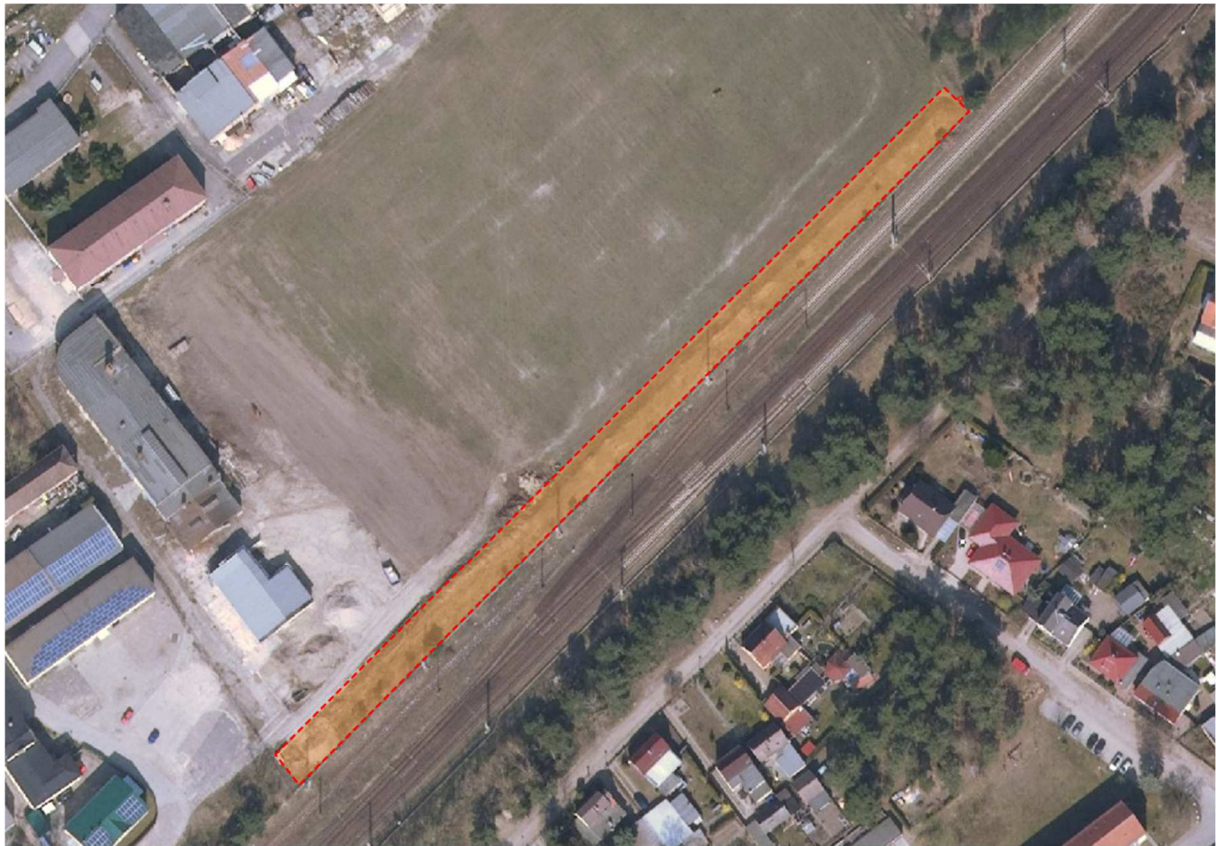
Abb. 6: Zu erhöhender Lärmschutzwall, als Zauneidechsenhabitat aufzuwerten und zu erhalten.

Im Untersuchungsgebiet wurde der Zauneidechsenbestand vorläufig auf mindestens 50 Tiere geschätzt. Demnach müssen ca. 7.500 m<sup>2</sup> Zauneidechsenhabitat neu geschaffen werden, was der Fläche des gesamten zukünftigen Lärmschutzwalls entspricht. Diese Dimensionierung der Ausgleichsflächen kommt auch der Einschätzung von GLANDT (1979) nach, der von einer Mindestgröße von ungefähr einem Hektar für einen funktionierenden Zauneidechsen-Lebensraum ausgeht. Die Ausgleichsfläche sollte dabei nicht weiter als 500 m von der derzeitigen Habitatfläche entfernt liegen und ähnliche mikroklimatische Verhältnisse aufweisen, wie die Ausgangsfläche. Eine günstige Lage im Biotopverbund entlang der Bahngleise ist dabei gegeben. In diesem Fall liegt die Eingriffsfläche nicht isoliert, sondern angrenzend zu anderen Zauneidechsenbeständen. Der Zielzustand für den neu zu schaffenden Lärmschutzwall ist eine halboffene Habitat, in dem einzelne Biotoptypen mosaikartig verteilt sind. Der prozentuale Anteil der verschiedenen Biotoptypen und Strukturelemente sollte sich nach LAUFER (2013) folgendermaßen aufteilen:

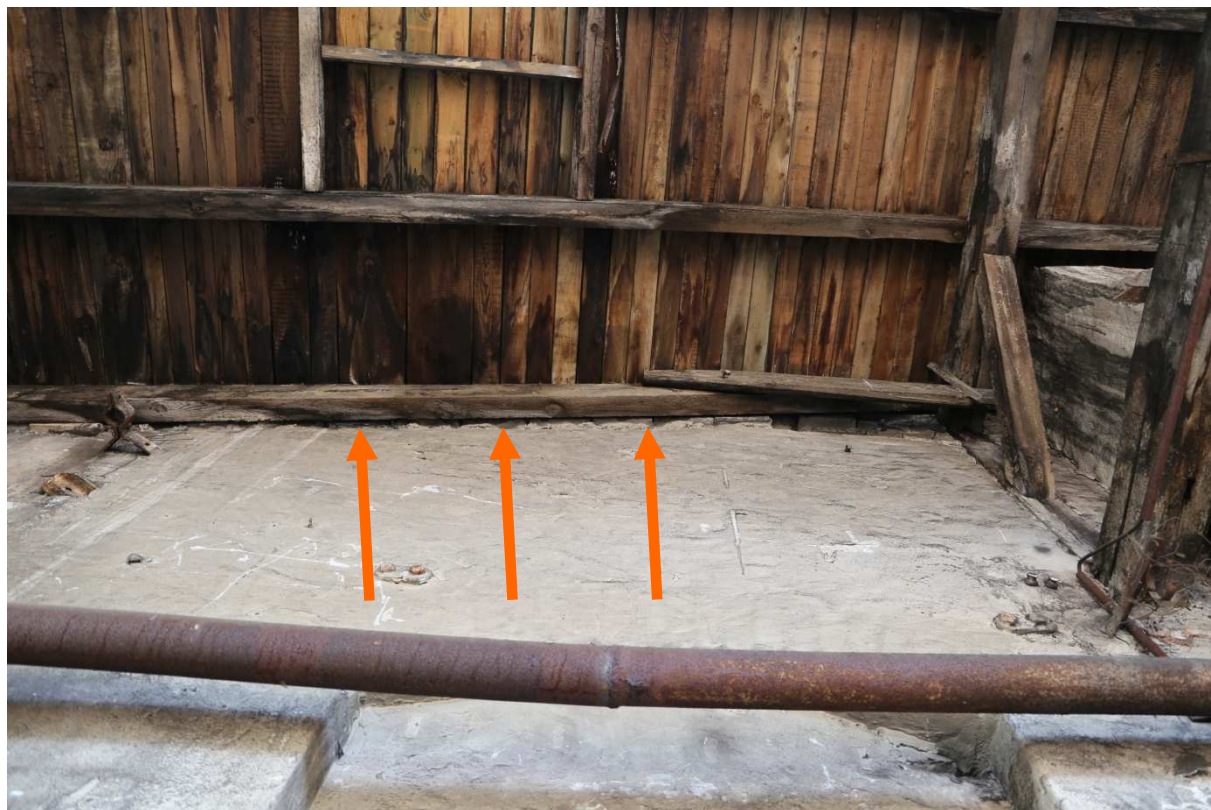
Abb. 8: Sommerquartierbereich (*Pistrellus spec.*) am Unterstand (südöstlicher Teil) des umzubauenden Gebäudes B.

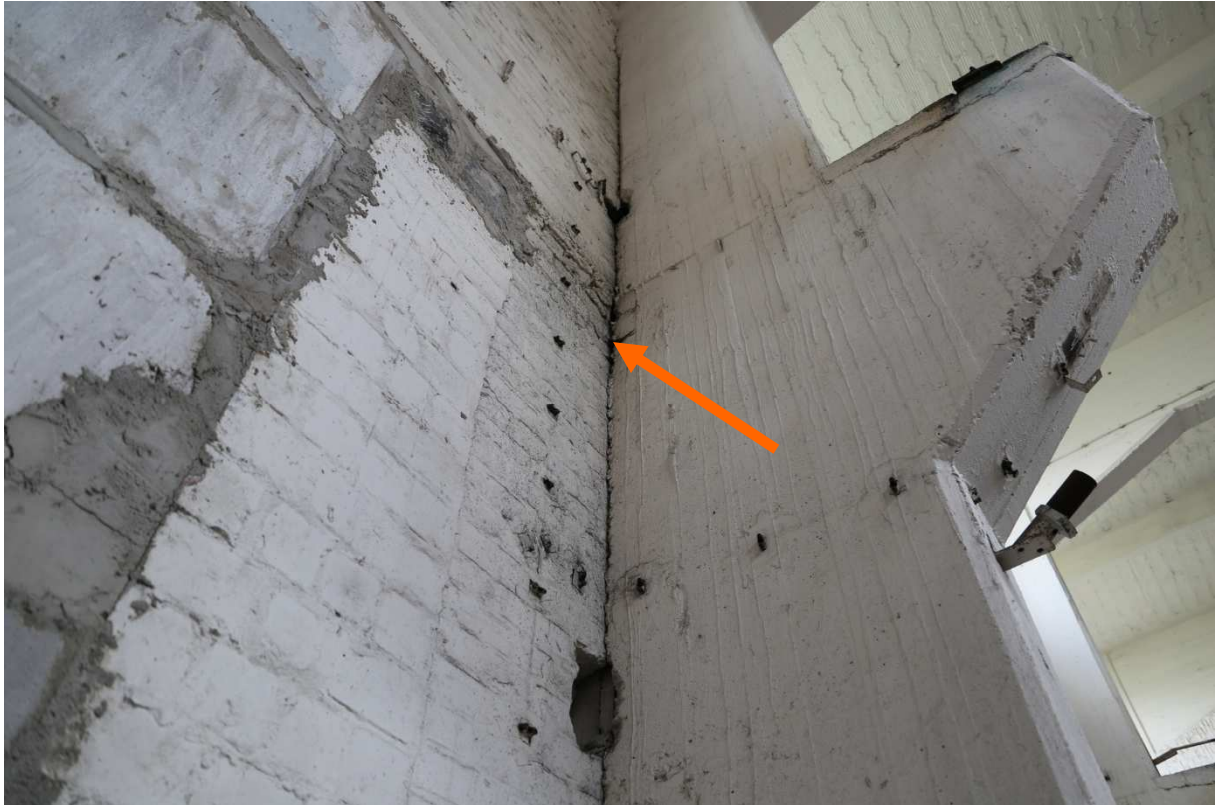
Abb. 9: Zwischenquartier der Zwergfledermaus in der Garagenhalle (Raum 5) im umzubauenden Gebäude B.

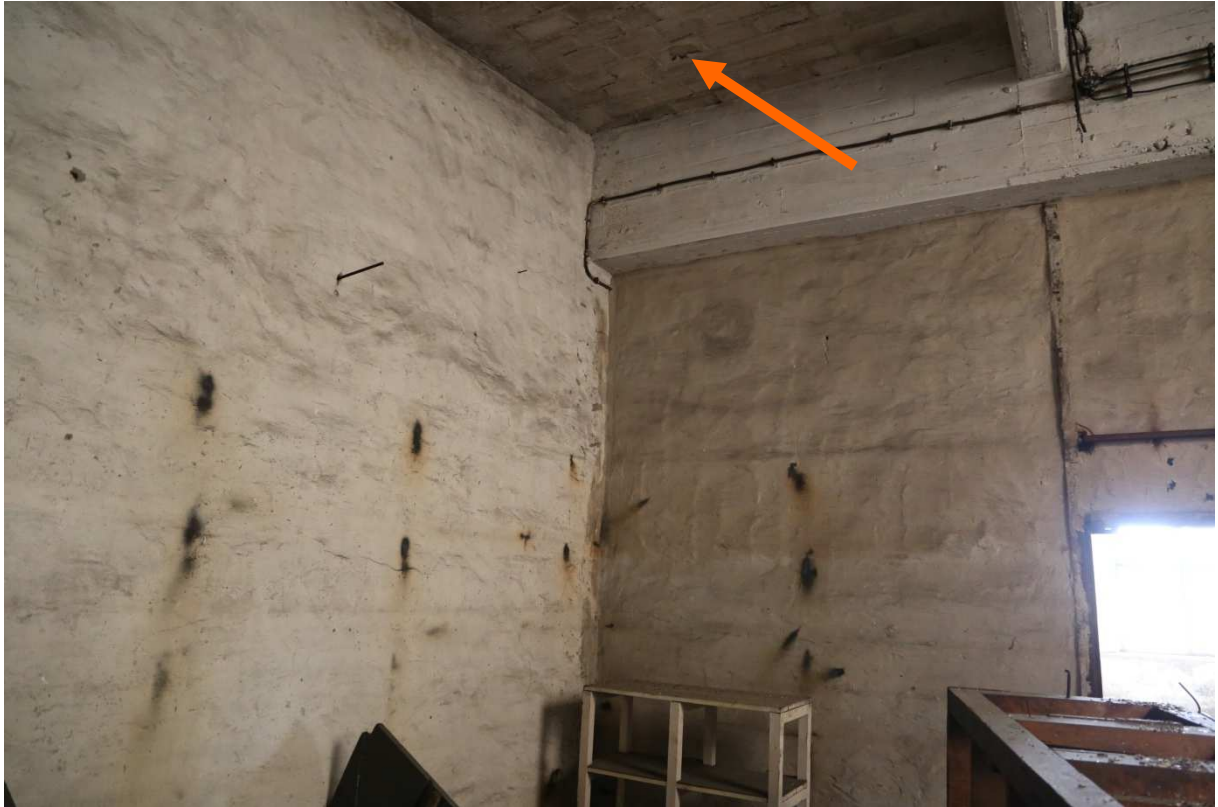
Abb. 11: Hangplatz mit Wochenstubenverdacht (*Plecotus spec.*) im umzubauenden Gebäude B- Raum Nr. 6.

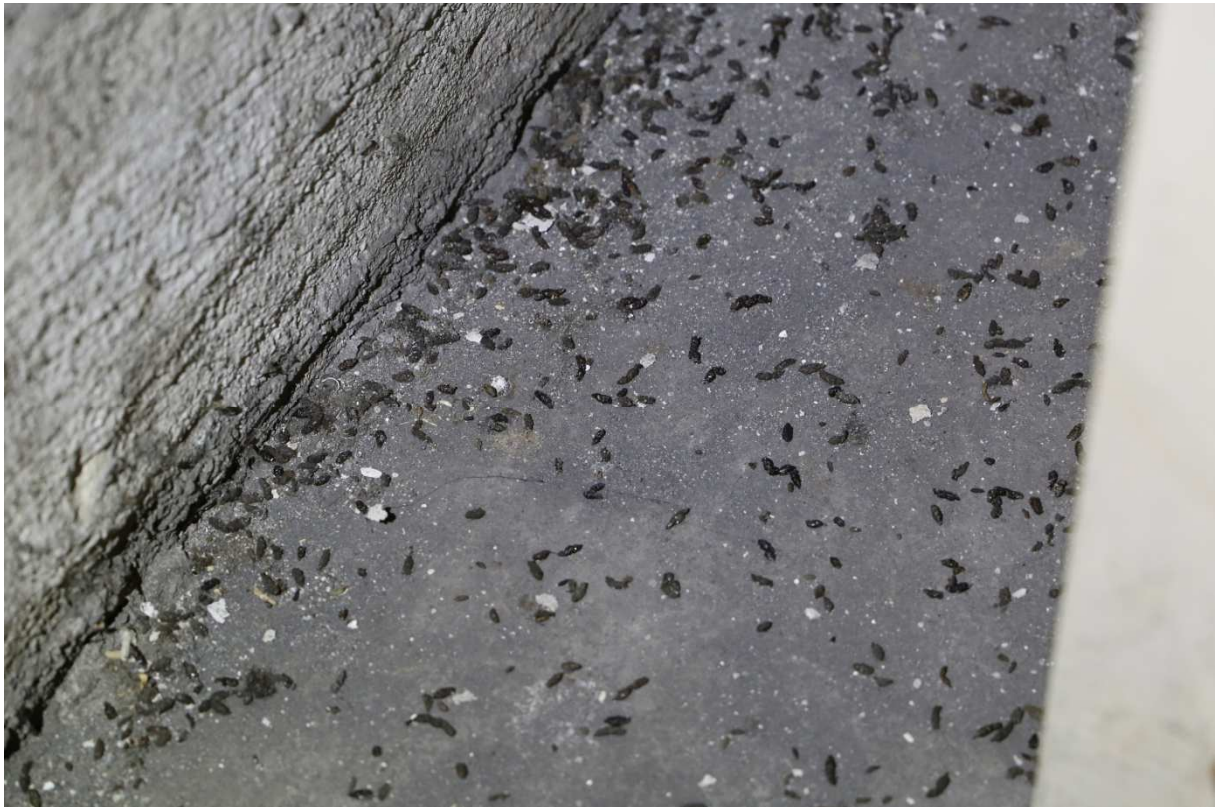
Abb. 12: Viel mittelgroßer Kot unter o.g. Hangplatz in Raum 6 deutet auf Wochenstube (*Plecotus spec.*) hin.

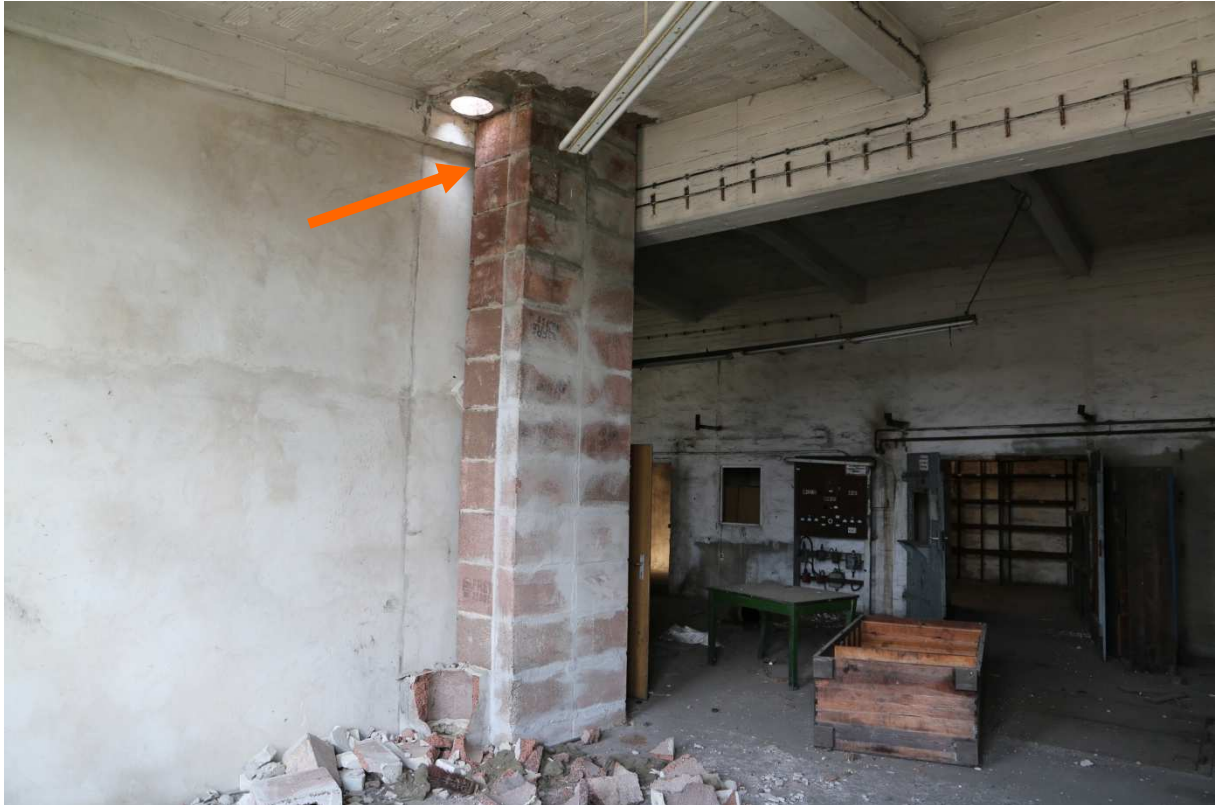
Abb. 13: Ganzjahresquartier der Zwergfledermaus (*Pipistrellus pipistrellus*.) zwischen Wand und Schornstein im Obergeschoss des aktuell umzubauenden Gebäudes B.

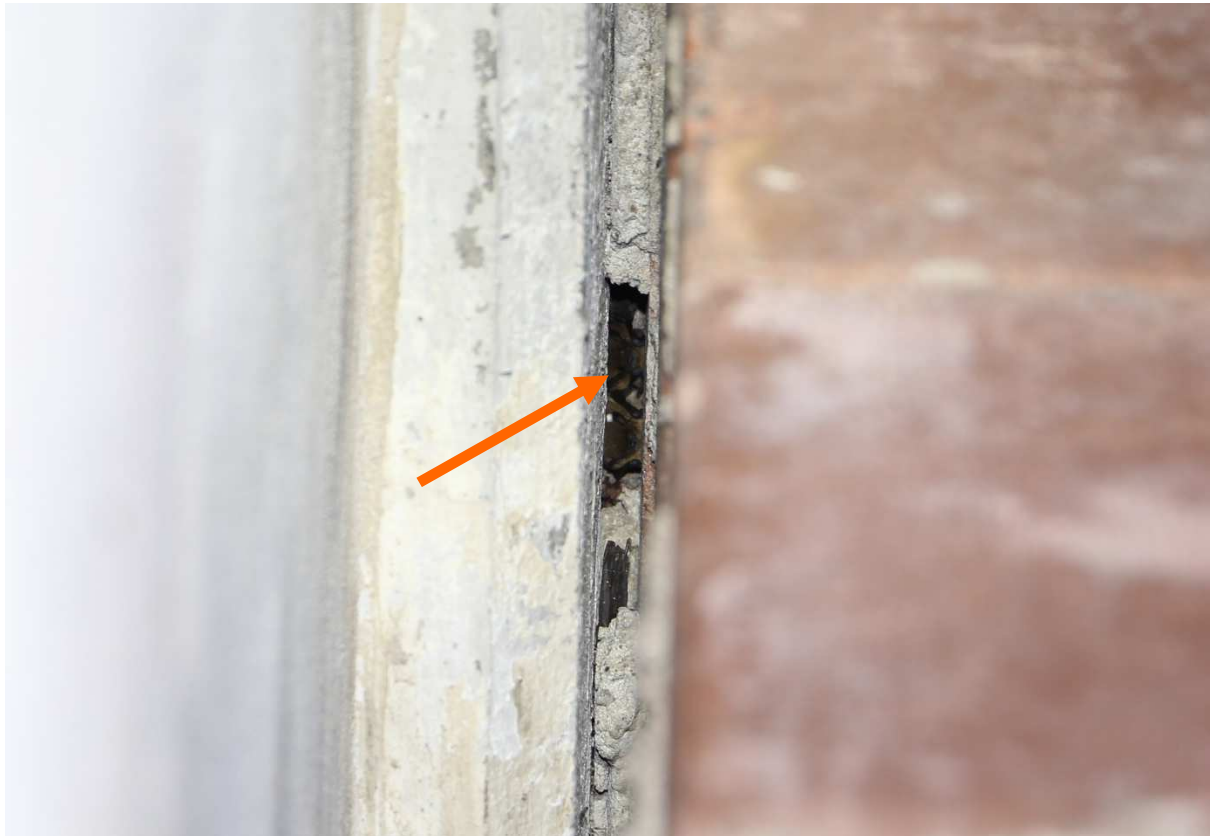
Abb. 14: Detailansicht vom o.g. Hangplatz (Ganzjahresquartier) der Zwergfledermäuse (*Pipistrellus pipistrellus*) mind. 3 Tiere am 14.12.2020).

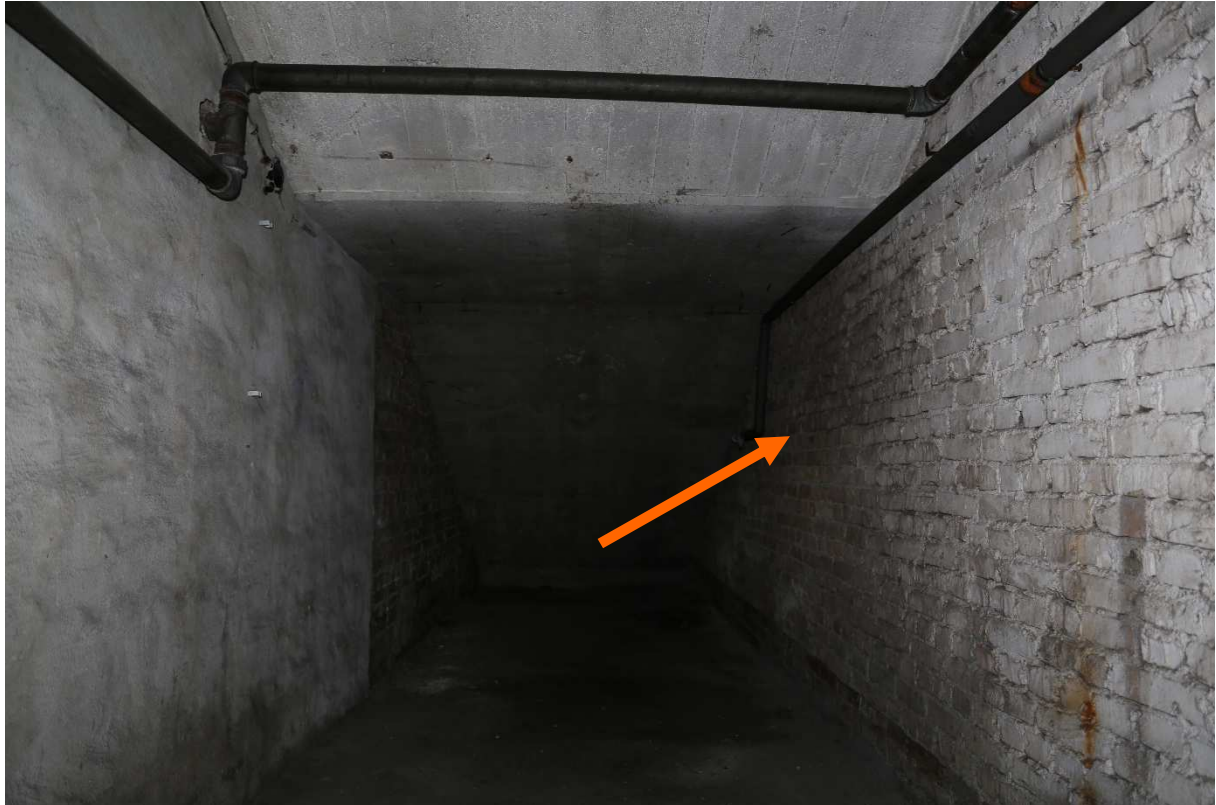
Abb. 15: Winterquartier einzelner Zwergfledermäuse in Ziegelfugen unterhalb der Treppe im EG.

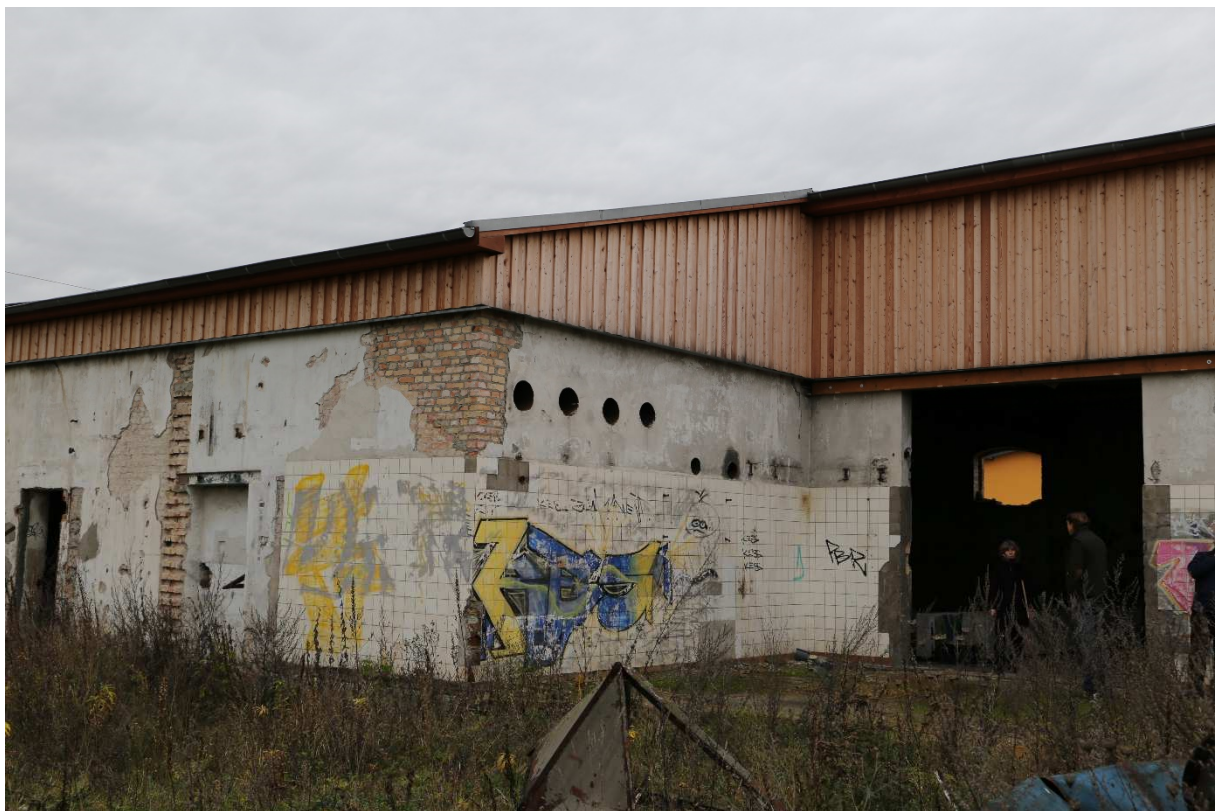
Abb. 16: Holzverkleidung am bereits im Umbau befindlichen Gebäude A, durch Einflüge für Fledermäuse nutzbar zu machen.

Am bereits im Bau befindlichen Gebäude A, wurden im Vorfeld umfangreiche Holzverkleidungen realisiert. Diese sind durch geeignete Maßnahmen für Fledermäuse zugänglich zu machen. Dazu sind im Abstand von ca. einem Meter, umlaufend regelmäßig Ein- und Ausflugöffnungen im unteren Bereich der Holzverkleidung einzubringen, so, dass die Tiere alle Bereiche (durch senkrechte Lattung getrennte Felder) hinter der Holzverkleidung nutzen können. Diese Maßnahme ist bei Umsetzung als weitere vorgezogene Maßnahme (CEF) für der Verlust der Fledermaussommerquartiere anzusehen.

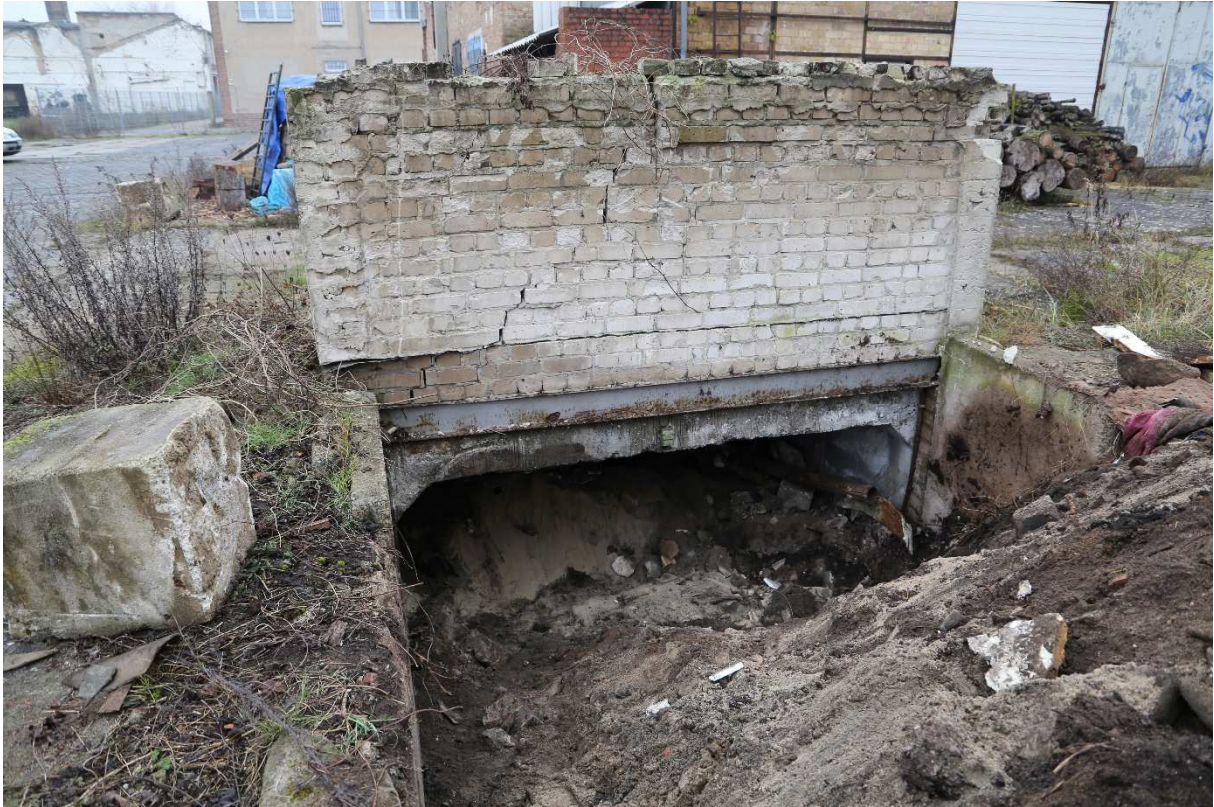
Abb. 17: Freigelegter Leitungsschacht, als Fledermauswinterquartier umzugestalten.

- Anbringung von ca. 60 Hohlblocksteinen der Firma Winkler in zwei bis drei Reihen an der Decke des Schachtes. Kammerlochsteine/Hohlblocksteine aus Leichtbeton eignen sich aufgrund ihrer engen Spalten hervorragend als Winterquartierverstecke für Fledermäuse. Es werden 2 verschiedene Typen mit unterschiedlich breiten Spalten aus dem Betonwerk Erich Winkler, Bad Schmiedeberg ([www.betonwerk-winkler.de](http://www.betonwerk-winkler.de)) eingesetzt. Die Steine der Firma Erich Winkler sind speziell für den Einsatz als Winterquartierverstecke für Fledermäuse entwickelt worden. Die Verwendung von anderen Steinen anderer Betonwerke ist aufgrund ihrer schlechten Eignung als Fledermausversteck nicht erlaubt.

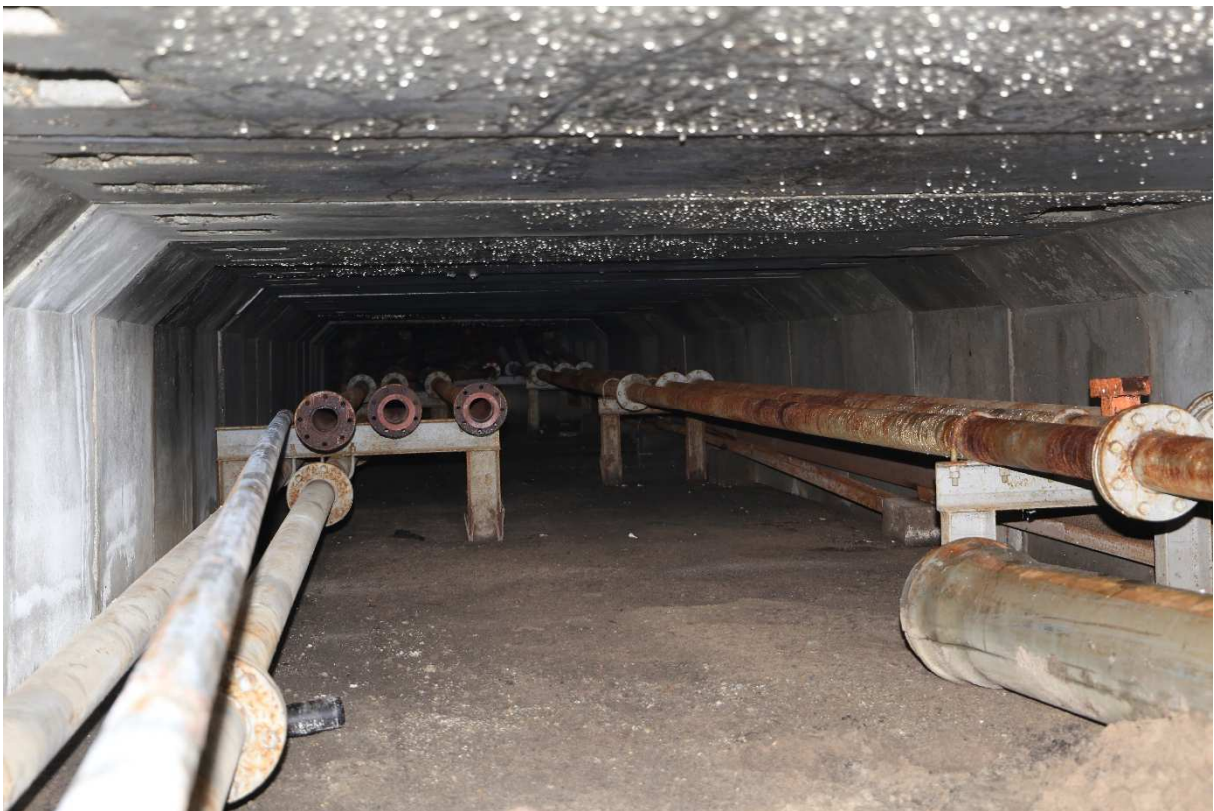
Abb. 18: Innenansicht des o.g. Leitungsschachts, mit Hangstrukturen (Winkler-Kammerlochsteine) für Fledermäuse aufzuwerten.

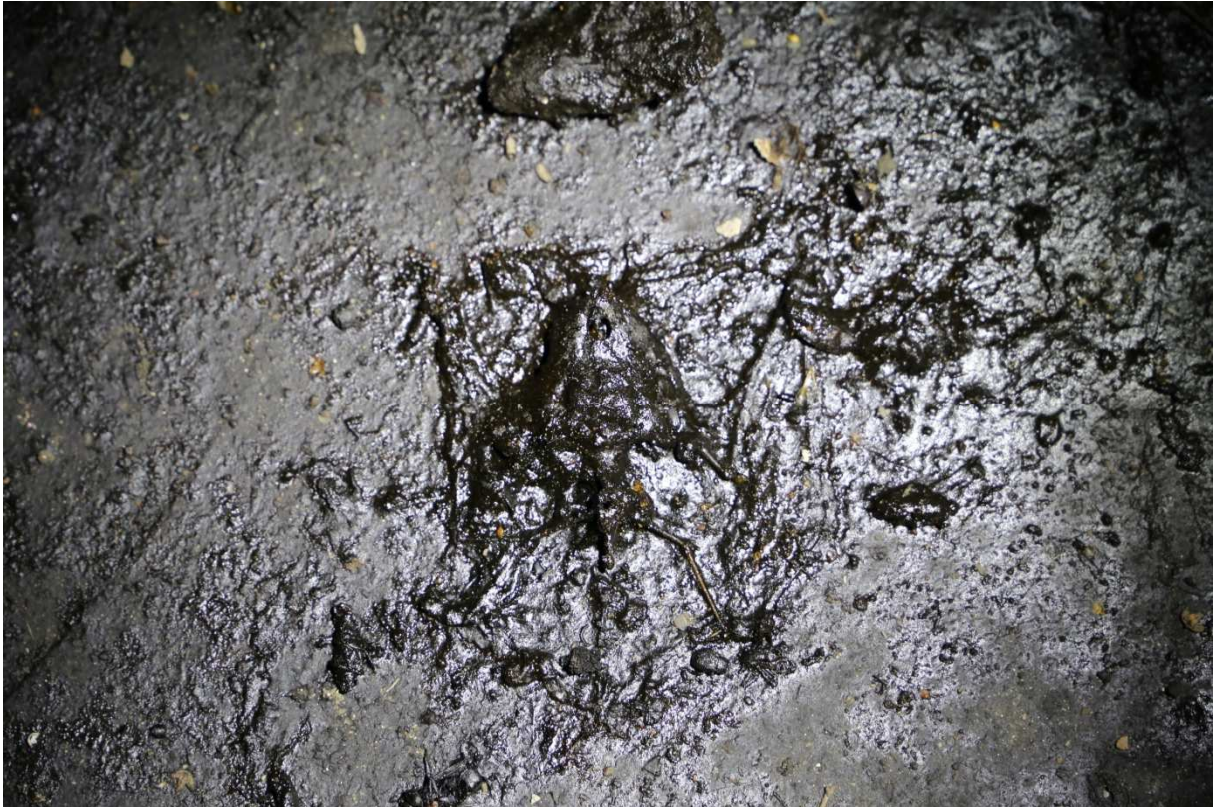
Abb. 21: Totfund Langohr (*Plecotus spec.*) in Diesellache am Boden des o.g. Kellerbereichs von Gebäude C, zeigt Winterquartiernutzung durch Fledermäuse an.

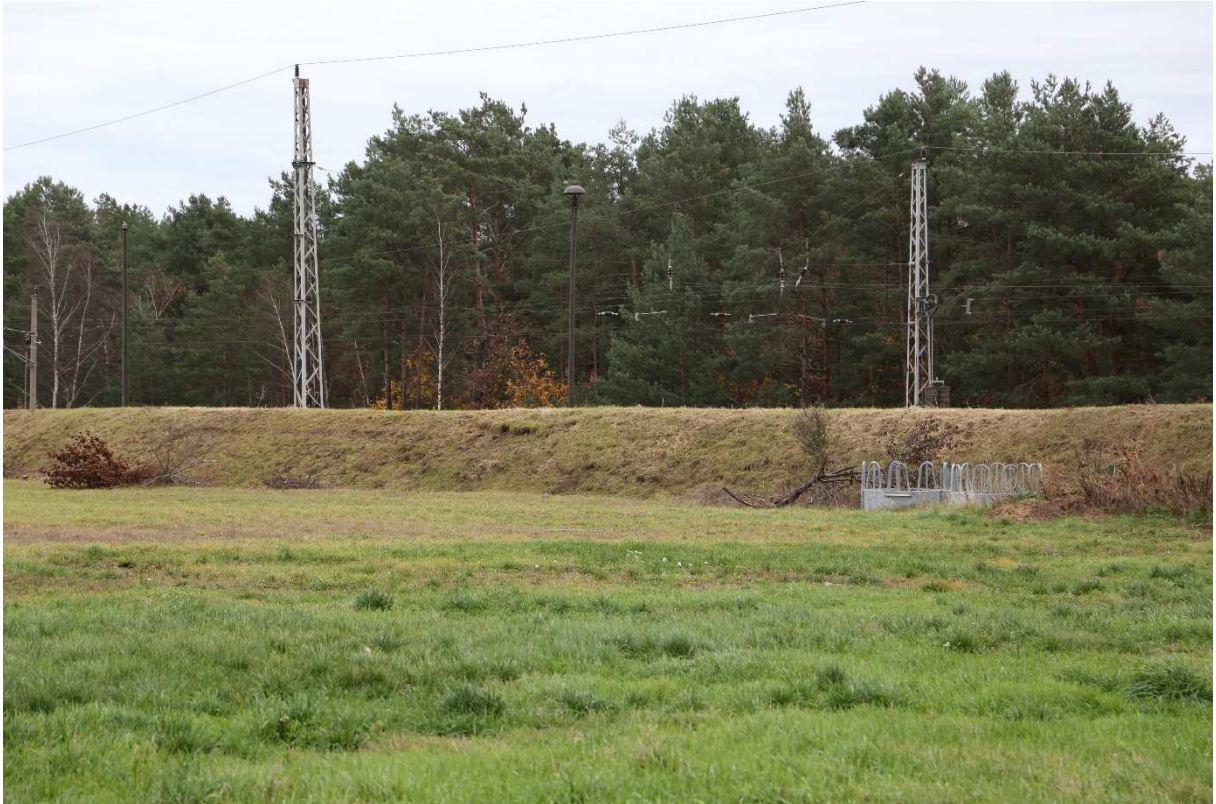
Abb. 22: Wall entlang der Bahnlinie – Erhöhung als Lärmschutzwall geplant.

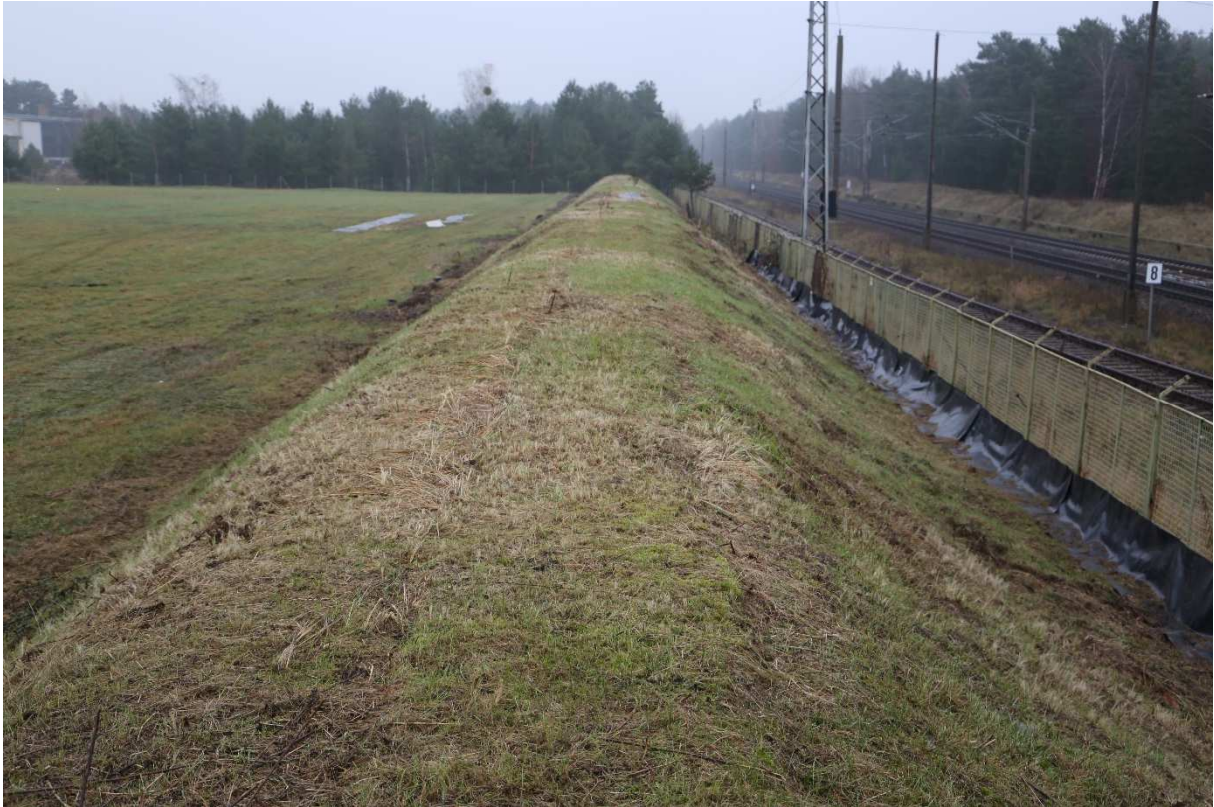
Abb. 23: Oben genannter Wall - zur Vergrämung von Reptilien im Jahr 2020 kurzrasig gemäht.

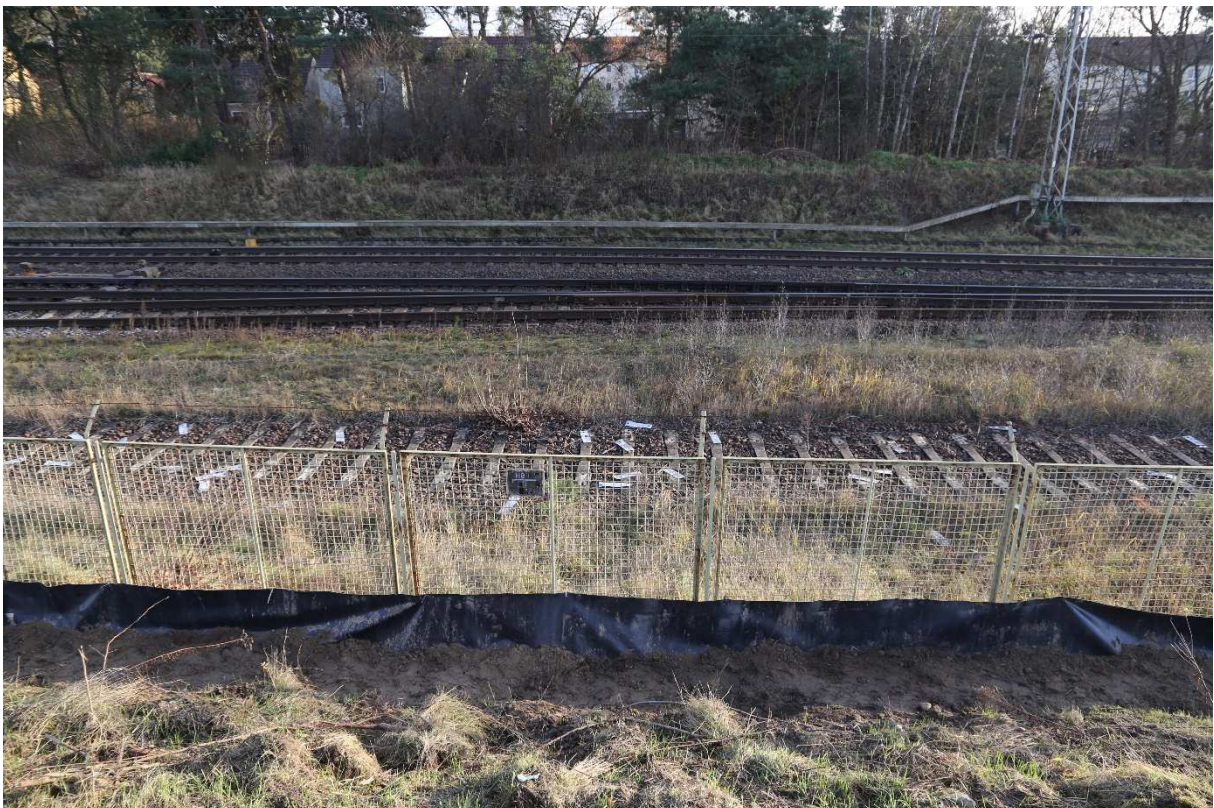
Abb. 24: Zur Vermeidung der Rückwanderung von Reptilien aus den Nachbarflächen der Bahn ist der Schutzzaun für die Bauzeit durchgängig funktionstüchtig zu halten.
